KONSERVERINGSRAPPORT

Konsivering av 5 järnföremål och en kopparlegering från arkeologisk undersökning 2015 av medeltida borgruin

Landsjö, Kimsta sn, Ög

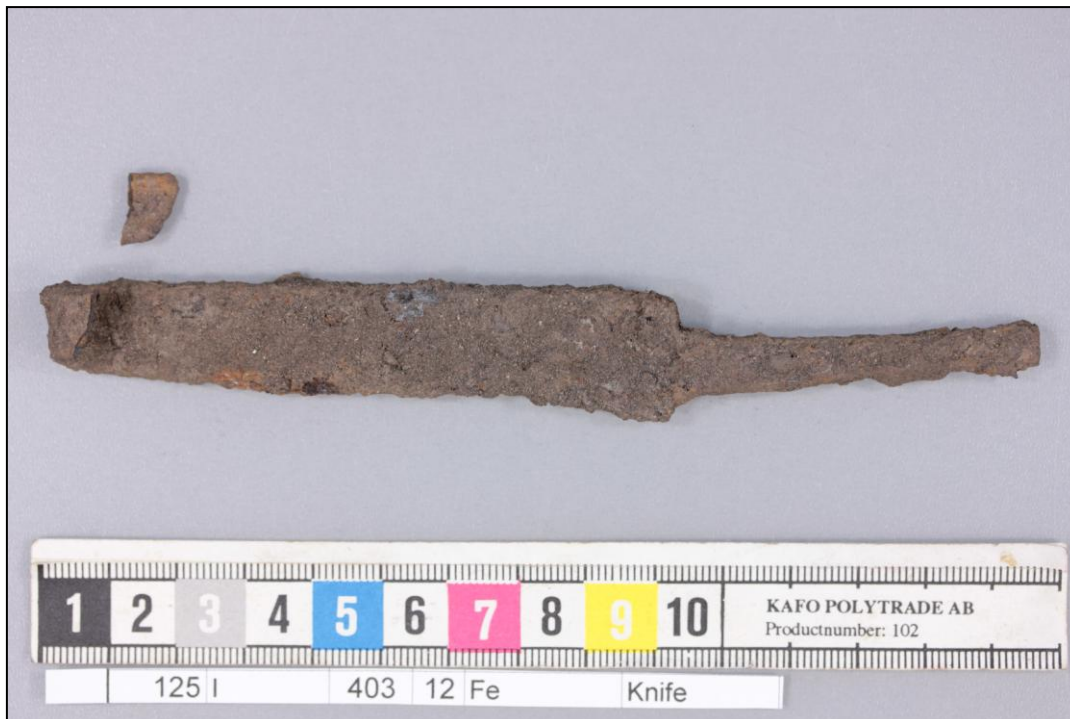
F 125, före konservering

Kniv med tvärhuggen spets. Spetsen är omböjd och avbruten – färskt brott. Förefaller komplett. Kraftigt markerad tångeavsats. Välanvänd, med konkav egg. Ojämnt bevarad metallkärna.

Tunt skikt av korrosionsblandad jord. Fläckar av aktiv korrosion.

Spetsen limmades med cyanoakrylatlim Loctite®480. Se vidare nedan *Generell behandling, järn*.

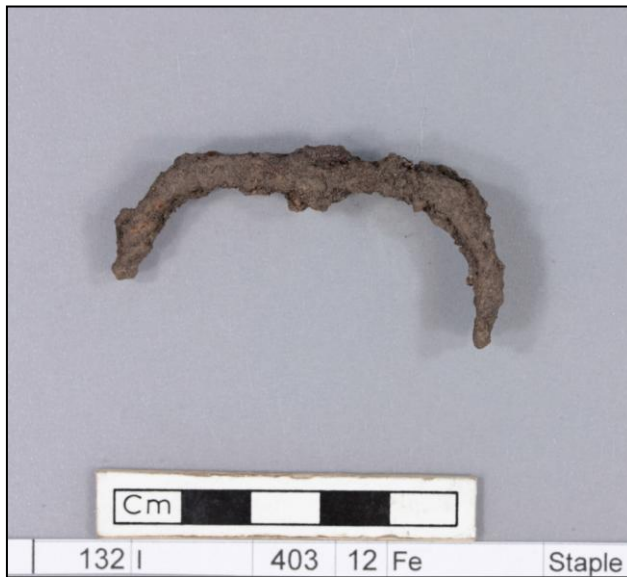
Fnr 132, före konservering

Välbevarad metallkärna och ytskikt. Ena skänkels spets avbruten.

Tunt skikt av korrosionsblandad jord.

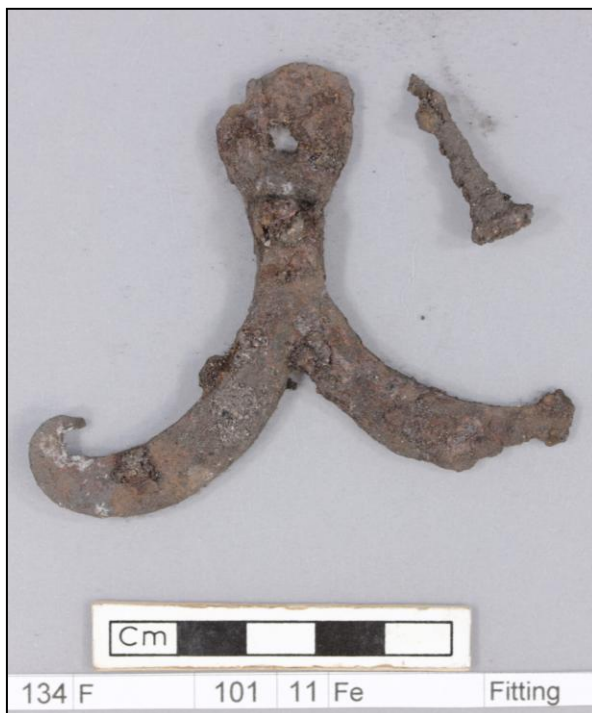
Fnr 134, före konservering

Y-format beslag med upphängningsplatta och tillhörande spik. Fyrkantig förtjockad "nod" i mitten. Plattan kring upphängningshålet är något skadad och ena "benet" saknar spets. Ojämnt bevarat ytskikt och metallkärna.

Tunt skikt av jord, bitvis korrosionsblandad, med fläckar av aktiv korrosion i anslutning till korrosionsblåsor. Bitvis finns en välbevarad glödskslyta.

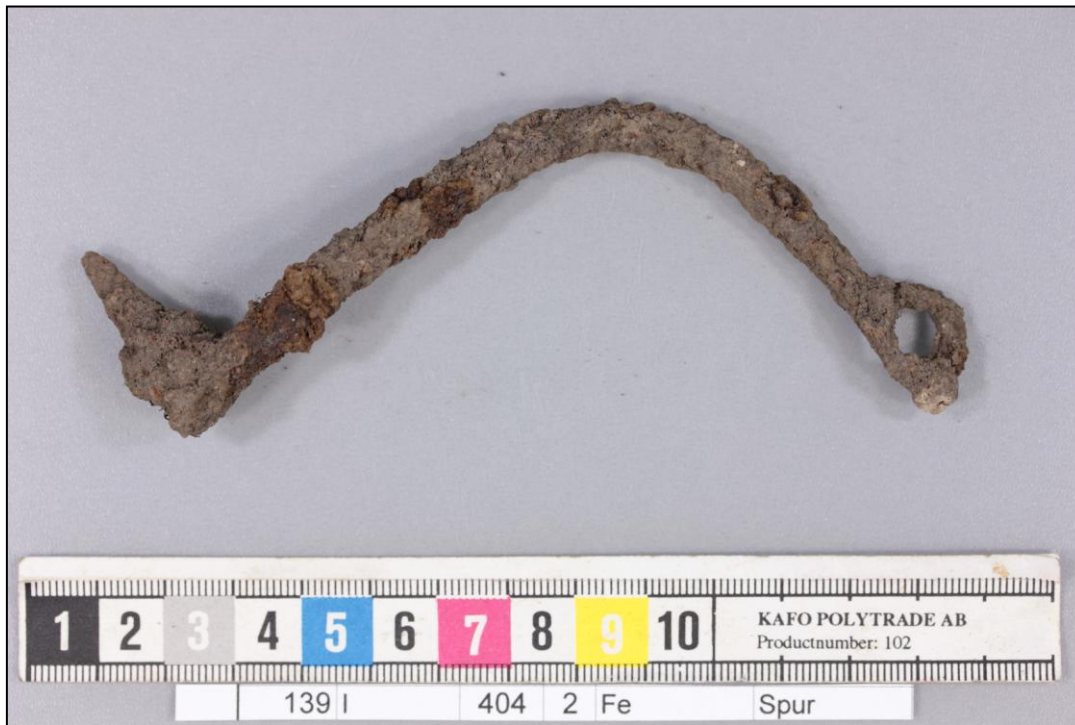
Fnr 139, före konservering

Piksporre där ena skänkeln helt brutits loss. Överlag en välbevarad metallkärna; ytan mer ojämn och gropig.

Täckt av korrosionsblandad jord med inslag av grus och områden av aktiv korrosion.

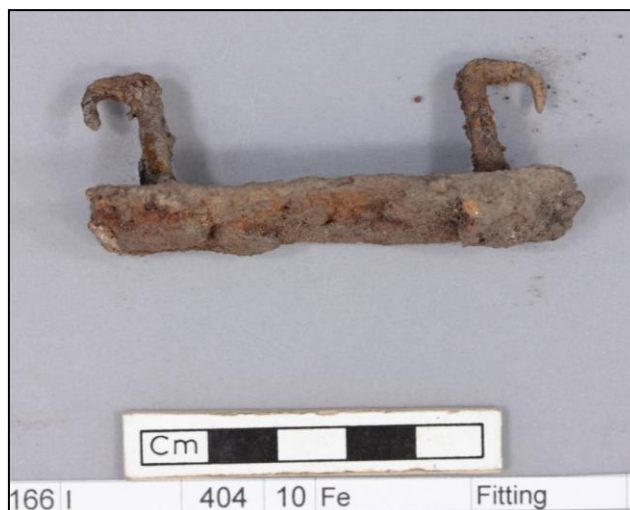
Fnr 166, före konservering

Långsmalt, platt beslag med två spikar i vardera änden. Spikarnas spetsar har hamrats ned – kanske kring en bräda. Välbevarad metallkärna; ytskiktet har mestadels ett glödska, men är mycket krackelerat på undersidan.

Tunt skikt av korrosionsblandad jord med inslag av grus; flera platta korrosionsblåsor och fläckar av aktiv korrosion.

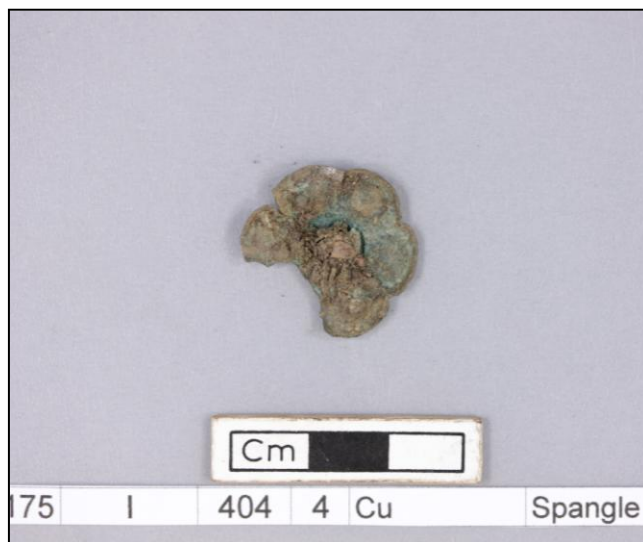
Fnr 175, före konservering

Tunt, runt bleck, pressat eller slaget i form till en blomma med fyrkantigt hål i mitten. Små slagna hål i två motställda kronblad med ett litet stift i det ena. Ett drygt kronblad är bortbrutet. Slät, mörkgrön patina i ytskiktet.

Täckt av jord med inslag av grus över ett tunt skikt pulvriga, ljusgröna korrosionsprodukter.

Föremålet rengjordes mekaniskt med skalpell, sonder, bambusticka, penslar, mm under mikroskop (x7-30) och emellanåt med etanol.

Metallytan ytbehandlades efter rengöring med ett tunt skikt mikrokristallint vax (Shell Micro Crystalline Wax HMP) som applicerades med roterande mjuk gethårstrissa.

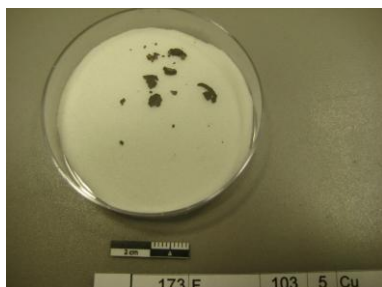
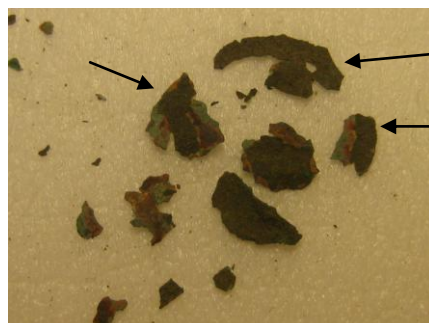
Mycket fragmentarisk. Dåligt skick. Möjligen så rör det sig om en brakteat. Cirkelformad. Ytorna täcks av en grön korroderad beläggning där den metalliska ytan bitvis är synlig. På grund av fragmentens ömtålighet och kraftiga tendenser till sönderfallande, gick det inte att få en passning.

Pilar visar de fragment som verkar vara randen till ett mynt?

Metallytorna ytbehandlades efter rengöring med Paraloid™ B72 (akrylat co-polymer) i etanol som applicerades med pensel. F173 konsoliderades med 7% Paraloid i etanol.

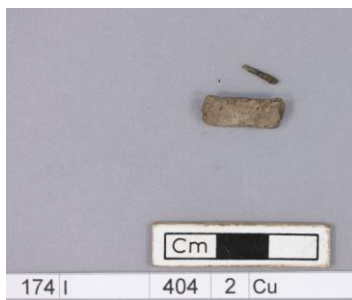
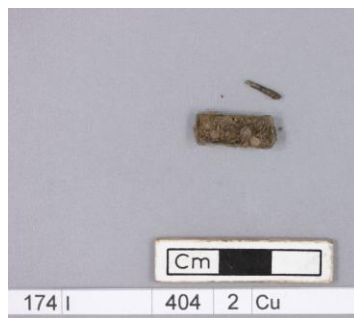
Ovan: före konservering, fram- och baksida.

Beslag med två hål varav det ena hålet har en nit. 15 x 5 mm. Ytan täcktes av lera och korrosion med inslag av små gruskorn. Underliggande yta hade en grön och ganska jämn korroderat beläggning.

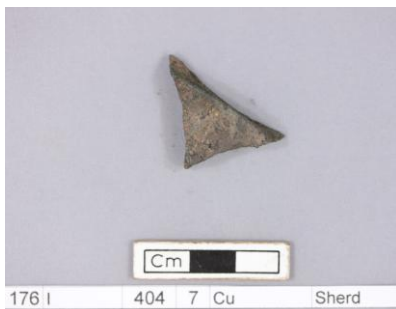
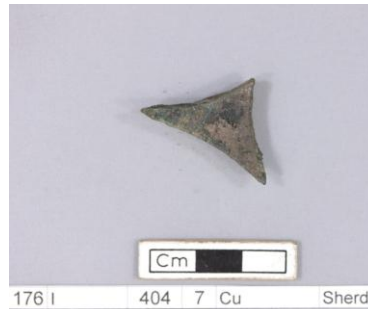
Ovan: före konservering, fram- och baksida.

Föremålet täcktes av ett små skrovligt lerskikt med inslag av små gruskorn. Blandad i detta syntes gröna korrosionsprodukter.

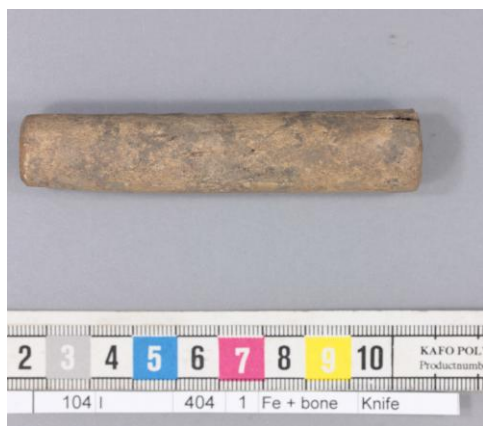
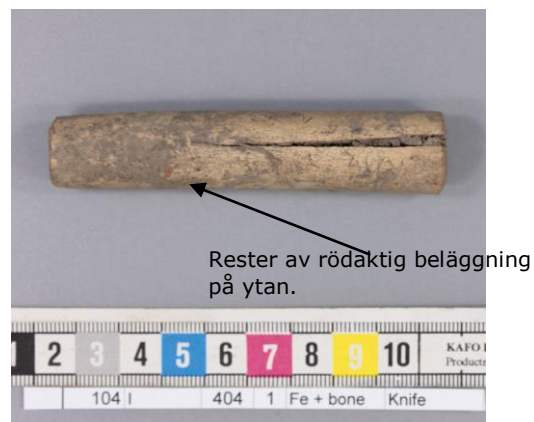
Ovan: före konservering, två sidor.

Skaft till kniv. Längd 88 mm .Diameter ca 16 mm. Delvis genomkorroderad tånge av järn blandat med lera syntes inuti skaftet. Ytan täcktes bitvis av ett tunt lerskikt. Tre längsgående sprickor syntes på skaftets yta.

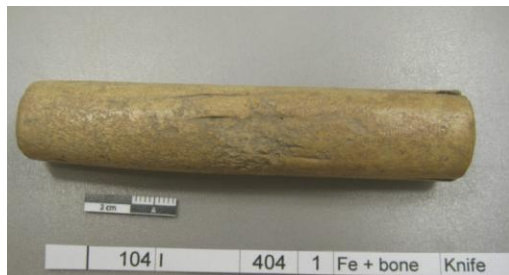
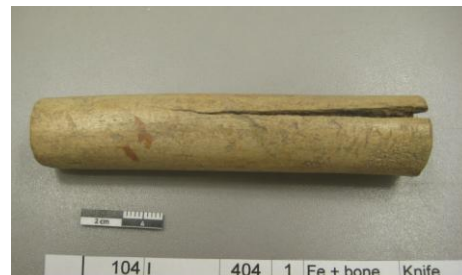
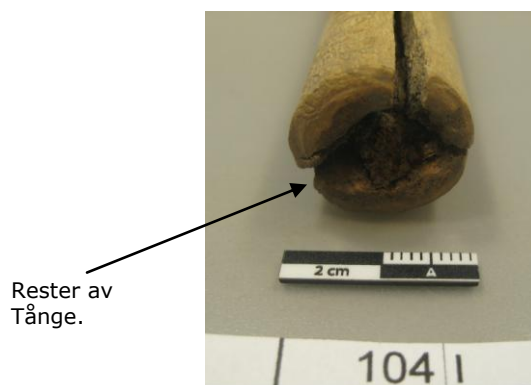
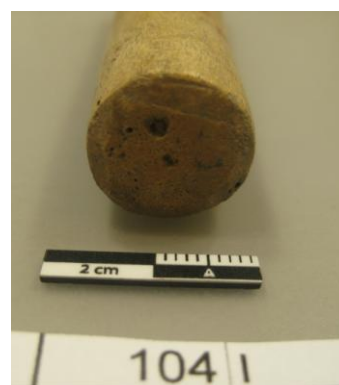
Ovan: efter konservering, två sidor.

Ovan: efter konservering, båda ändarna.

Föremålen av ben rengjordes försiktigt under mikroskop (x7-30) med hjälp av bambusticka och mjuka penslar med syfte att avlägsna lera på ytan. Detta gjordes också med hjälp av etanol blandad med avjoniserat vatten (50/50). All lera gick ej att avlägsna på grund av att den hade trängt ner i små fördjupningar på benets yta.

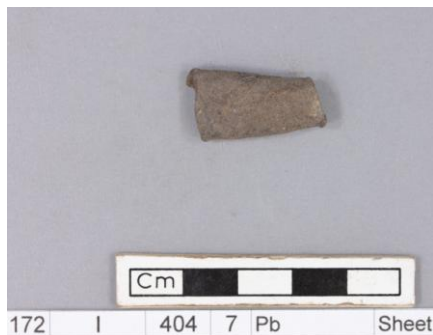
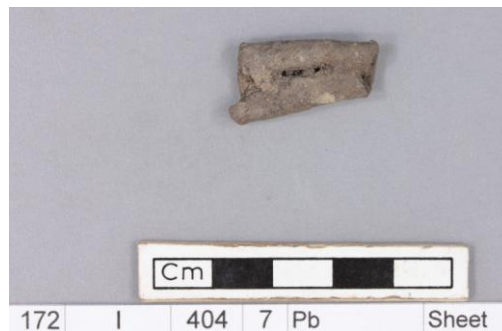
Ovan: före konservering, två sidor.

Ytan täcktes av en brun beläggning blandad med lera och små gruskorn.

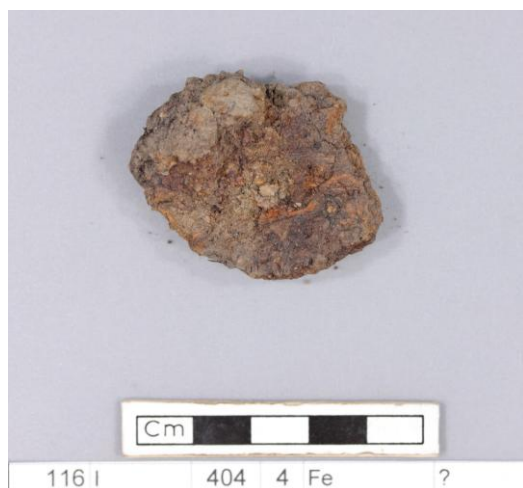
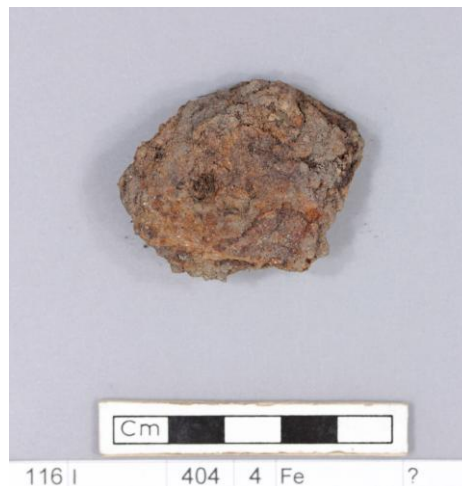
Ovan: före konservering, två sidor.

Fragment. Platt. Ytan täcktes av ett tunt och skrovligt korrosionsskikt blandad med lera och små gruskorn. En antydning till sprickbildningar i ytan fanns.

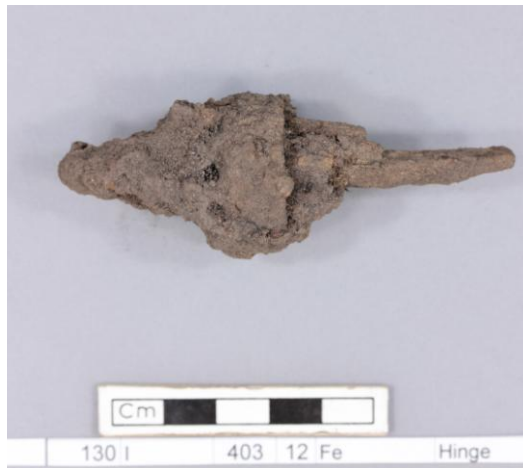
Ovan: före konservering.

Föremålet uppvisade tendenser till avflagnande av ytskiktet och sprickbildningar. Rester av trä/avtryck syntes på en del partier. Ytan täcktes av ett kompakt och grusigt korrosionsskikt blandad med lera och små gruskorn.

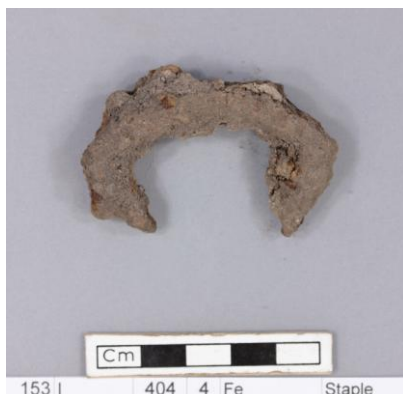
Ovan: före konservering.

Ytan täcktes av ett ganska tjockt lerskikt som var blandad med korrosion och små gruskorn. Den underliggande ytan täcktes av en jämn korroderad yta där den metalliska ytan bitvis var synlig.

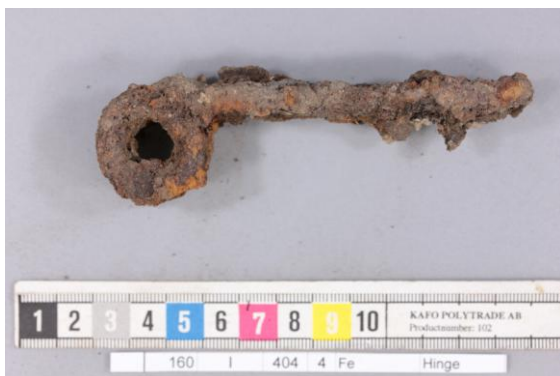
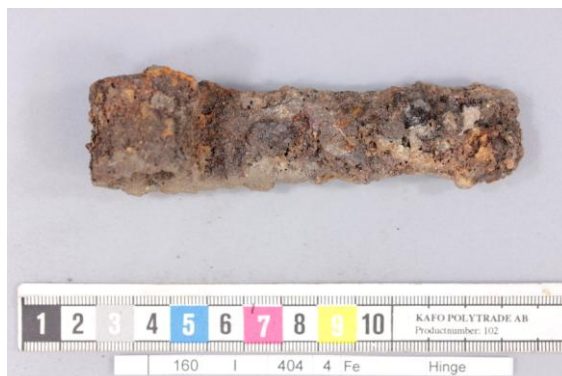
Ovan: före konservering.

Föremålet har en nit i ena änden och i den andra avslutas gångjärnet med en cirkel. Ytan täcktes av ett hårt sittande korrosionsskikt med inslag av lera och gruskor. Underliggande yta som framkom täcktes av en ganska jämn korroderad yta. Sprickbildningar förekom dock på ytan och tendenser till avflagnande av ytskikt fanns. Den metalliska ytan syntes fläckvis.
